INSTITUTO COLOMBIANO AGROPECUARIO

SUBGERENCIA DE INVESTIGACION Y TRANSFERENCIA
DIVISION DE CENTROS Y ESTACIONES

INFORME DE ADECUACION CENTRO REGIONAL DE INVESTIGACION CRI NATAIMA

Por: Mauricio Gonzalez M.
Tito A. Gutierrez C.
Luis Ernesto Fonseca C.

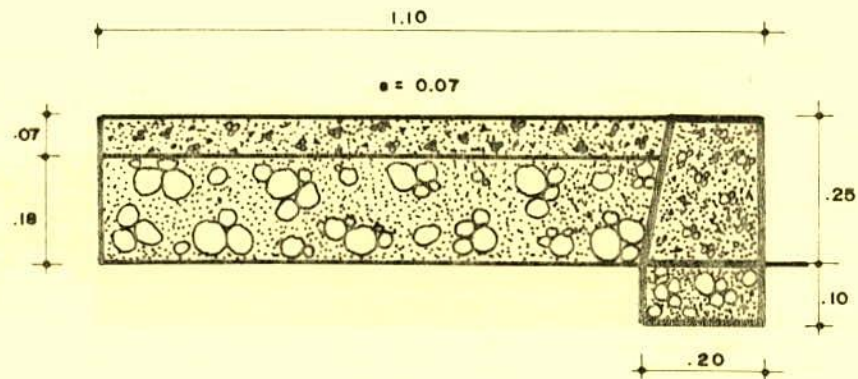
ESPECIFICACIONES GENERALES ANDENES Y SARDINELES

ESPECIFICACIONES: Ancho andén : .90
Espesor concreto: .08
Dosificación: 1:2:3. (3.000 P.S.I.)
Dilataciones cada 2.00 metros

Sardinel: Dimensiones:
altura .35
base inferior .20
base superior .15

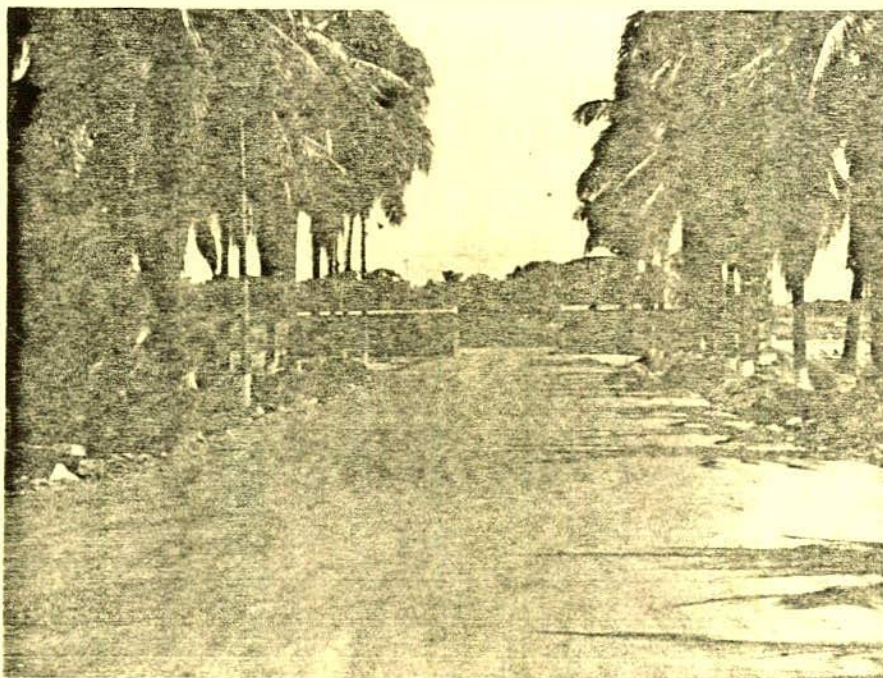
ENTRADA PRINCIPAL EN CONDICIONES DE PAVIMENTAR

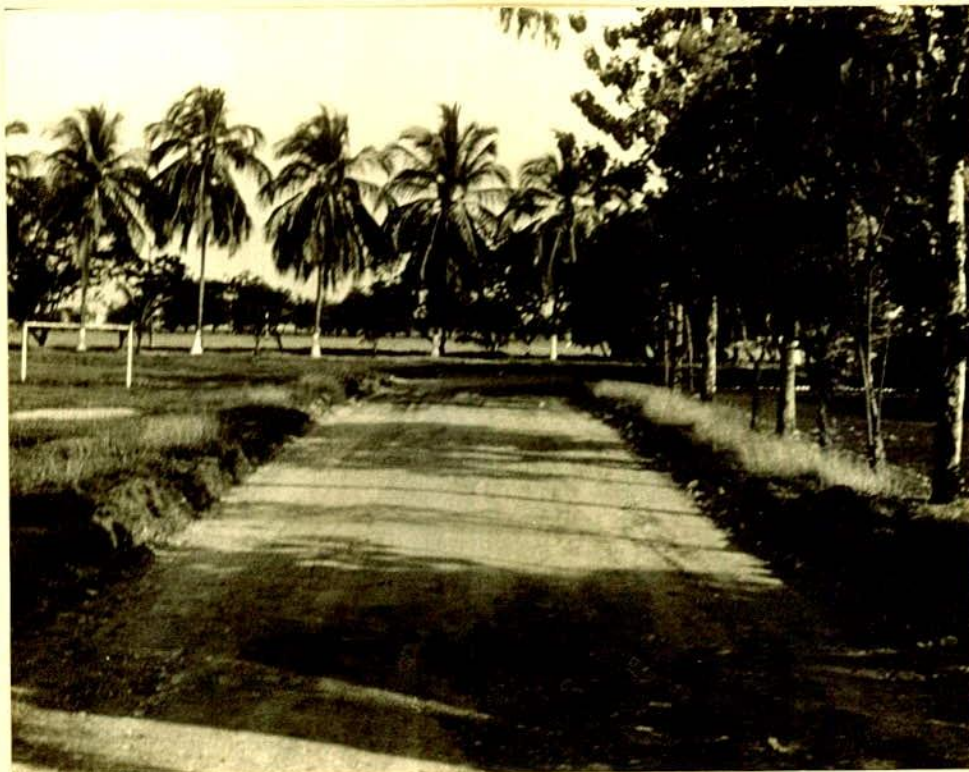
CONSTRUCCION DE VIA PARA PAVIMENTO

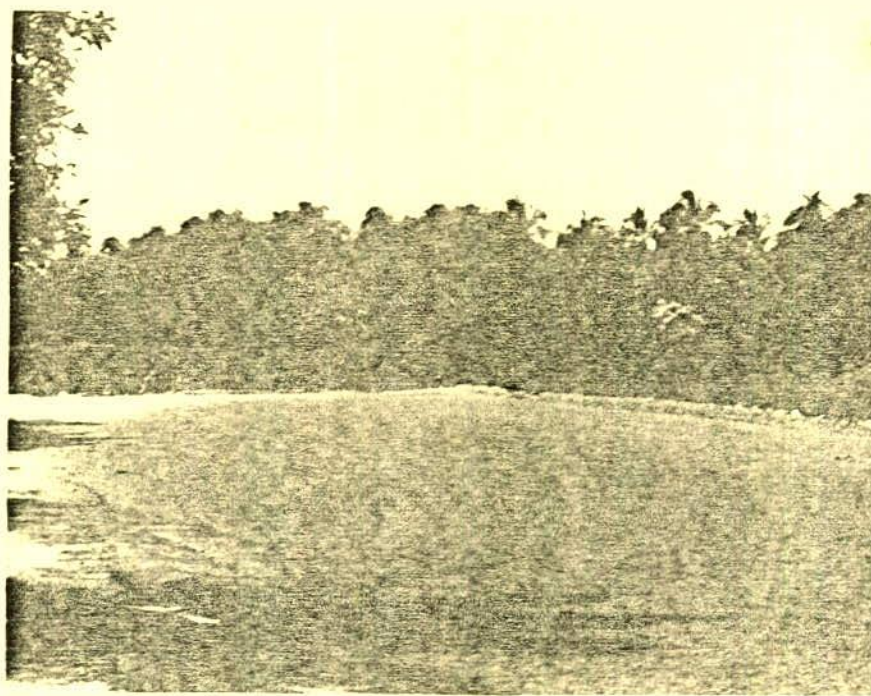
ZONA DE PARQUEADERO - CONFORMACION DE
LA BASE

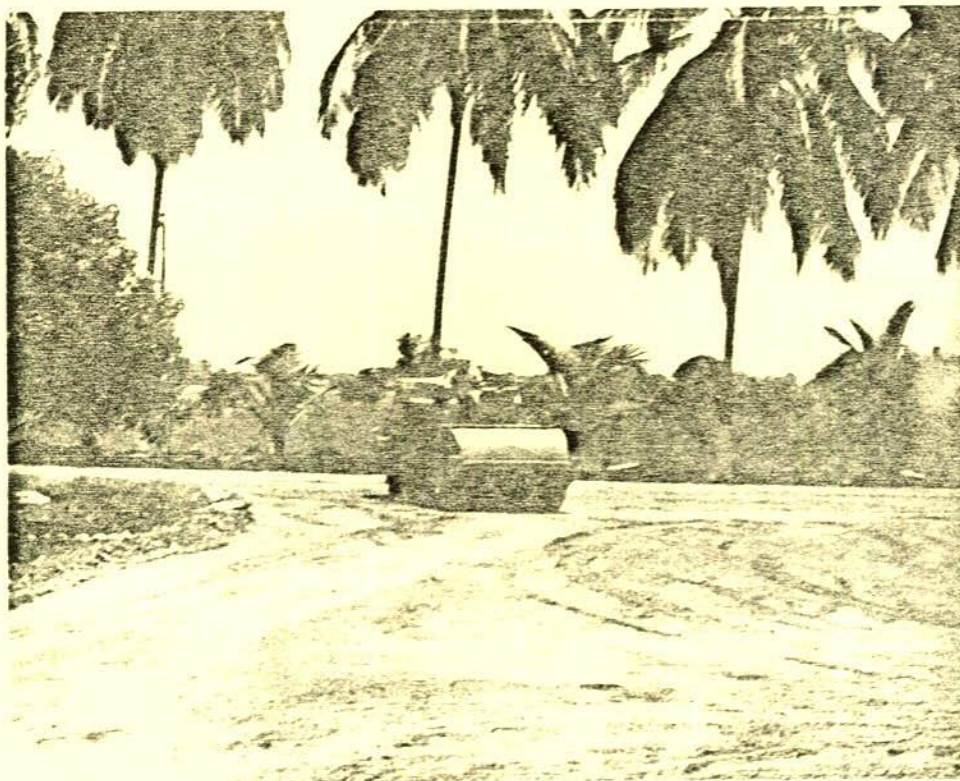
COMPACTACION DE BASE EN VIA A PAVIMENTAR

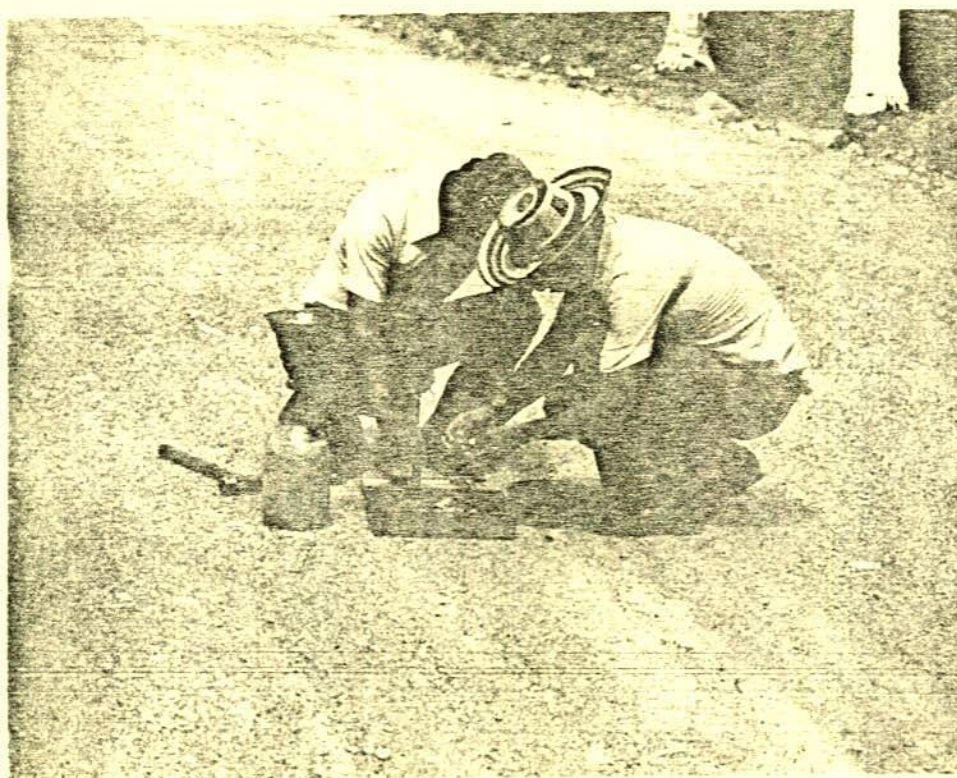
- Efectuada la mezcla en vía en proporciones 2:1 se logró llevar el índice de plasticidad a un rango permisible para el tramo a pavimentar; además se obtuvieron los siguientes valores: % de compactación entre 104.94 y 81.65%, obteniéndose como valor promedio 89.16%, siendo la densidad máxima 129.8 lb/pie³ con una humedad óptima de 9%, se destaca que se trabajó sobre 12 muestras las cuales son representativas para la base granular.

TOMA DE MUESTRAS PARA DENSIDADES - FUNCIONARIOS MOPT

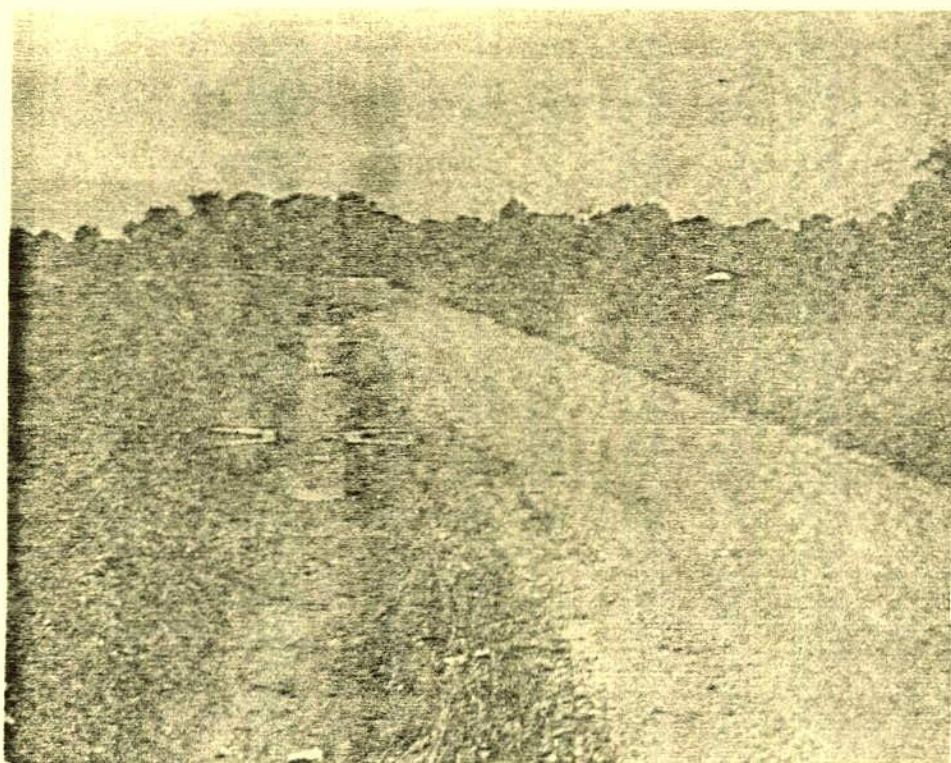
Se hizo necesario la contratación de mano de obra para que efectuara labores de limpieza de la plantilla, corrección de la pendiente, evacuación del material depositado y rectificación de taludes donde fuese necesario. La longitud total sometida a mantenimiento fué de 18.870 M.

MANTENIMIENTO DE CANALES

- Se recomienda para el mantenimiento de los canales la exacta observancia de las cotas inicial y final dadas - por las estructuras existentes, así como la conservación de la sección trapezoidal de los canales con el fin de no erosionar y aislar las estructuras. Para obtener mayor eficiencia

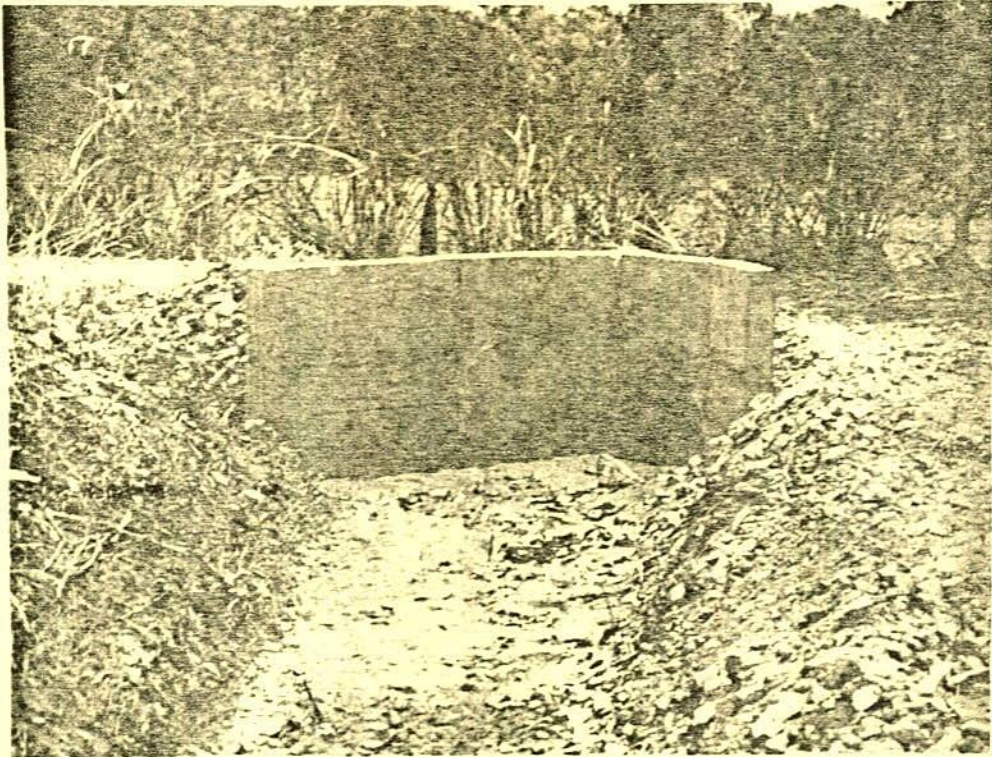
ALCANTARILLA CONSTRUIDA - ENTRADA

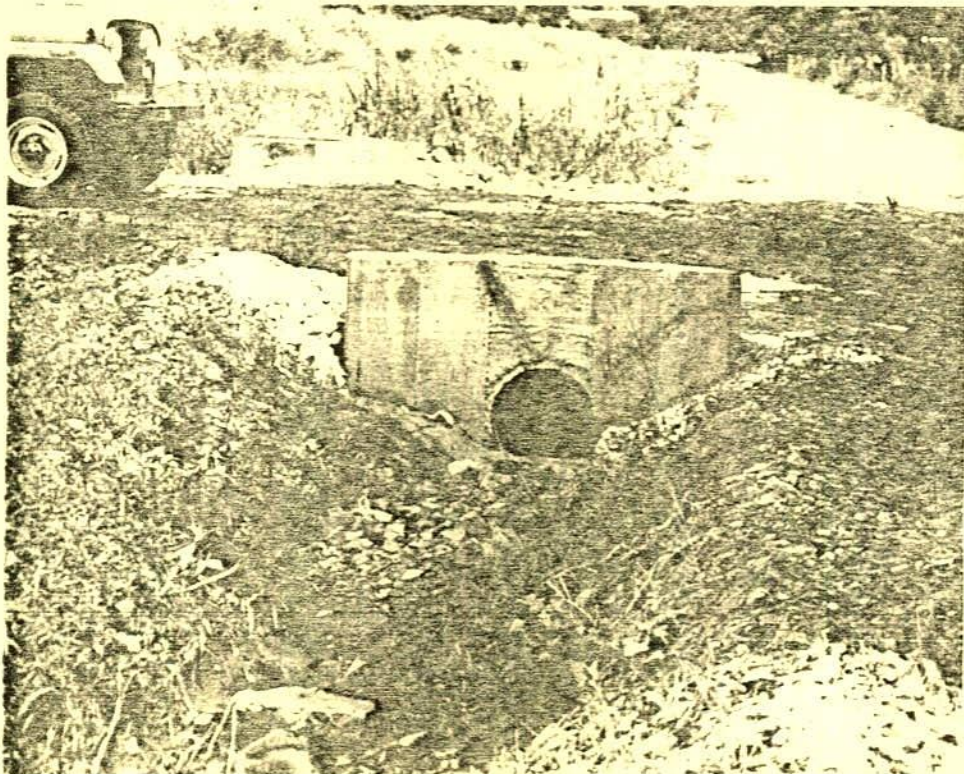
ALCANTARILLA CONSTRUIDA - SALIDA
