**DIAGNÓSTICO AMBIENTAL  
Y LINEAMIENTOS  
PARA EL USO SOSTENIBLE  
DEL ÁREA  
CAÑO LIMÓN-ESTERO DE LIPA**

INSTITUTO DE HIDROLOGIA, METEOROLOGIA  
Y ESTUDIOS AMBIENTALES

Bogotá, julio del 2000

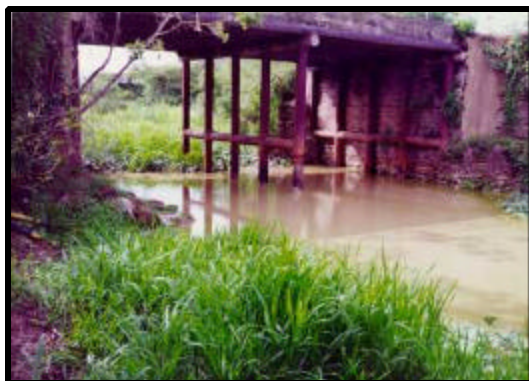
**Foto 5.5** Sistema de puentes en la carretera Arauquita -Arauca  
Depresión río Arauca - caño Matanegra

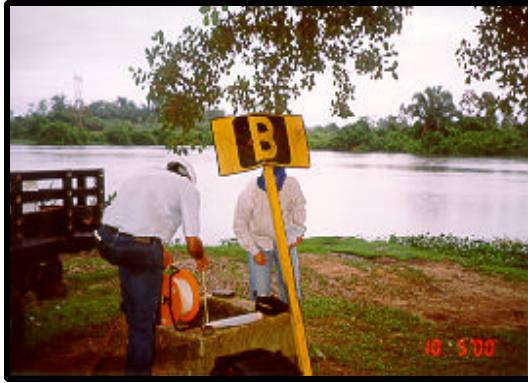
**Foto 5.7** Muestreo de agua en el piezómetro B de PF2 para análisis fisicoquímicos. Campo Caño Limón (Arauca)
