INSTITUTO COLOMBIANO AGROPECUARIO

SUBGERENCIA DE INVESTIGACION Y TRANSFERENCIA
DIVISION DE CENTROS Y ESTACIONES

INFORME DE ADECUACION CENTRO REGIONAL DE INVESTIGACION CRI NATAIMA

Por: Mauricio Gonzalez M.
Tito A. Gutierrez C.
Luis Ernesto Fonseca C.

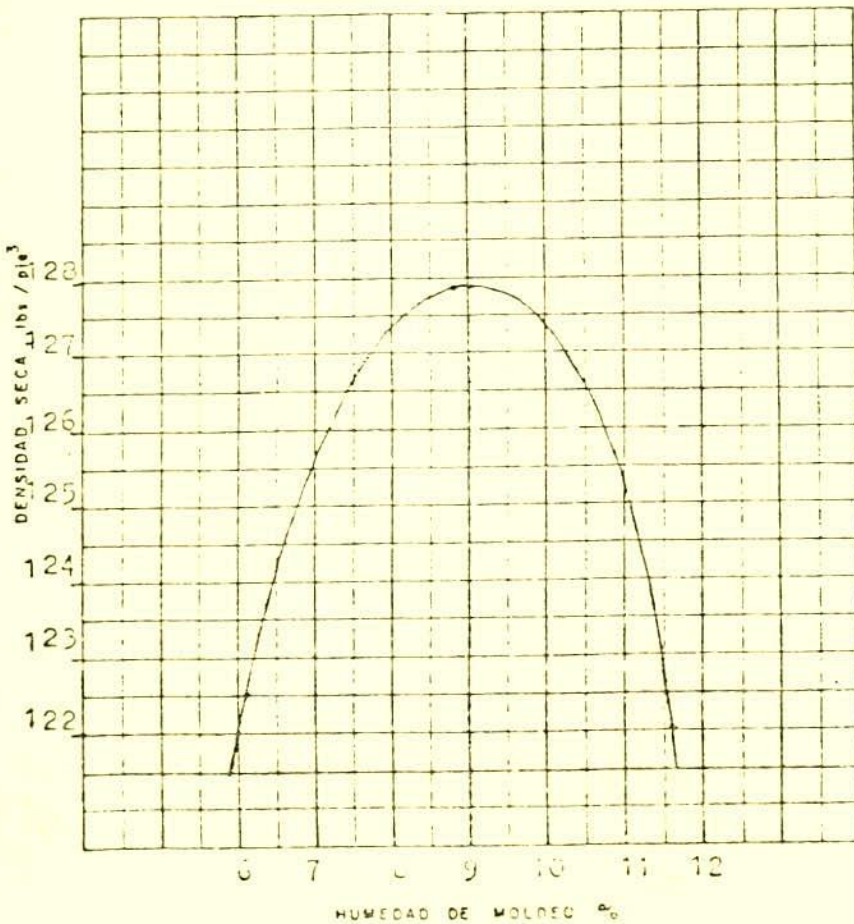
REP: 263

Densidad máx. 127,8 lbs / pie³

Humedad óptima 9,0 %

Material de Chagualá y Sta. Bárbara mezclados en proporciones no determinadas.
 Realizó: Miguel Vargas

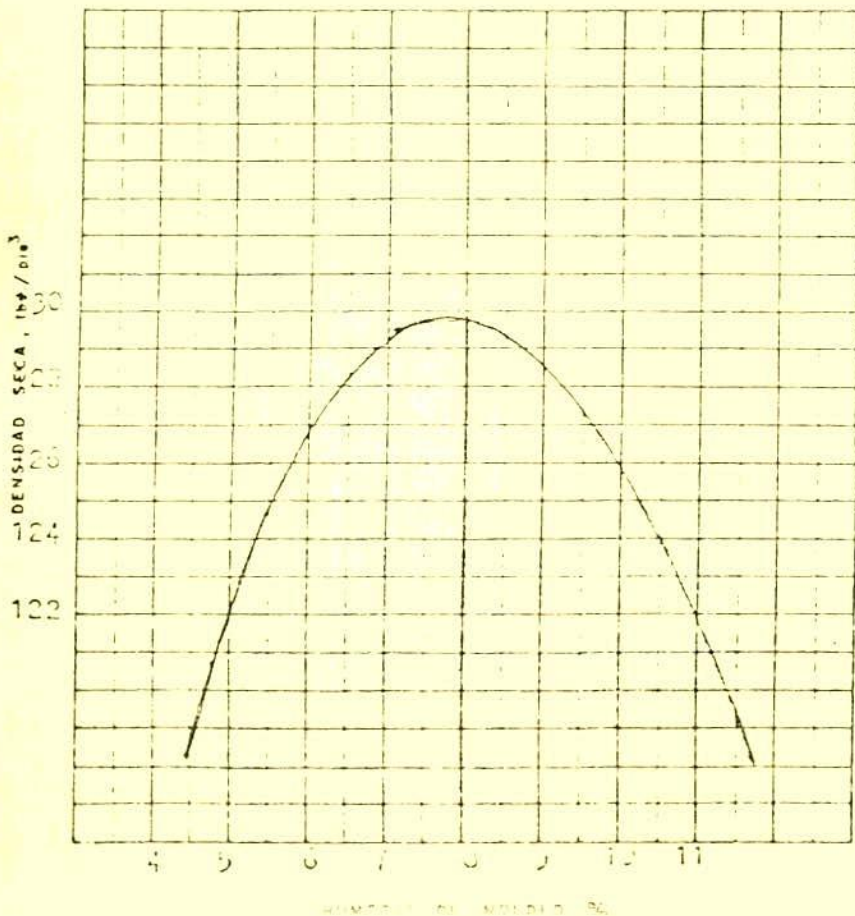
AASHTO _____
U.S.C. _____
Indice de grupo _____
Densidad máx. 129.8 lbs/pie³
Humedad óptima 7.1 %
