ANALISIS MULTITEMPORAL DEL CAUCE DEL RIO  
MAGDALENA EN EL PERIODO 1980 – 2000  
SECTOR BARRANCABERMEJA – BOCAS DE CENIZA

ESTUDIO AMBIENTAL DE LA CUENCA MAGDALENA-CAUCA  
Y ELEMENTOS PARA SU ORDENAMIENTO TERRITORIAL

**GRUPO TECNICO  
SUBDIRECCION DE GEOMORFOLOGIA Y SUELOS, IDEAM**

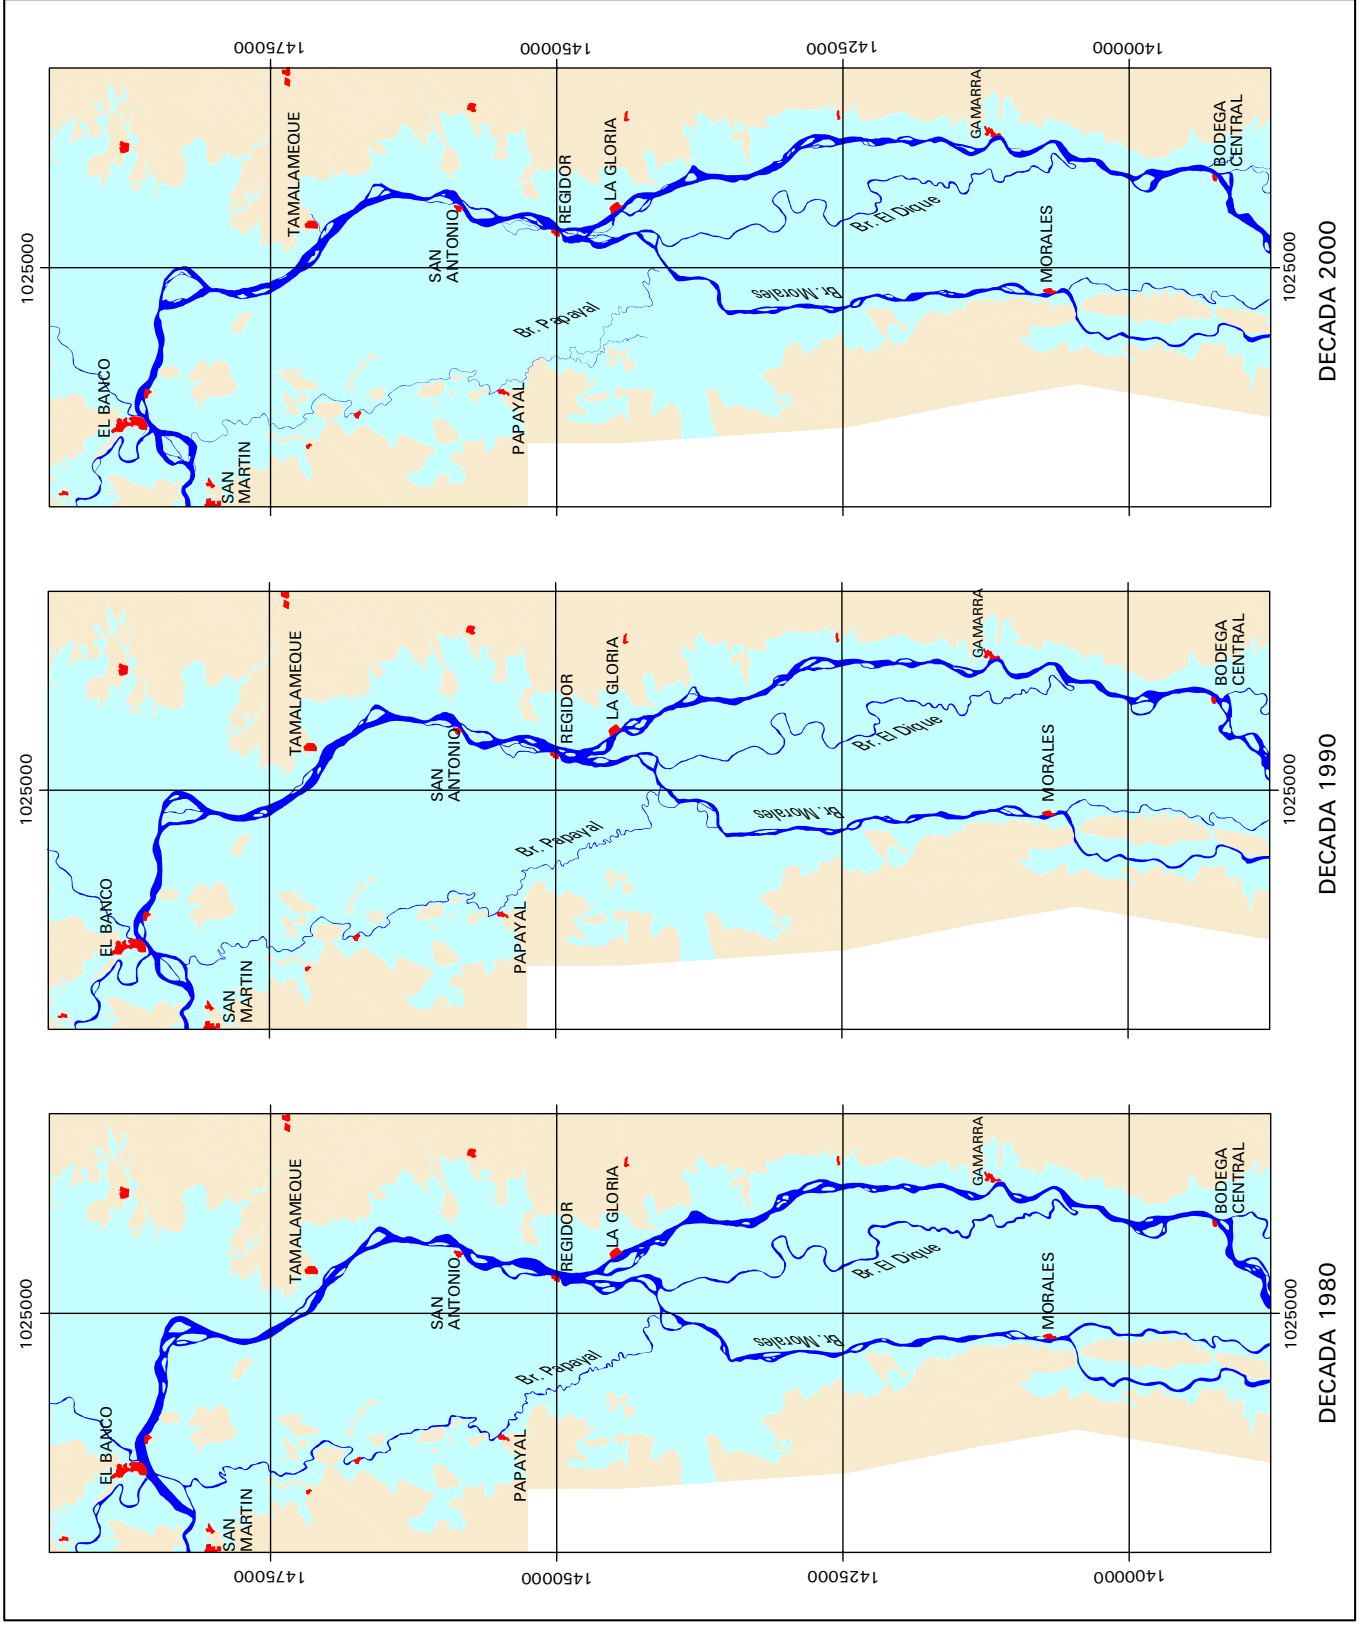
MAPA 7. TRAZADO DEL CURSO SECTOR BODEGA CENTRAL - EL BANCO

Este largo tramo del valle comprende un sector del cauce que presenta un comportamiento relativamente estable y uniforme en su dinámica, la cual está representada fundamentalmente en una leve migración de algunas curvas del río, así como una relativa buena estabilidad de islas, las cuales sólo presentan modificaciones en su tamaño (Mapa 7). La estabilidad de la posición del cauce es buena en general para el período analizado en este tramo. Las principales zonas de cambio se presentan en los siguientes puntos: al norte de Bodega Central; al norte de la población de Tamalameque; y al suroeste de El Banco. En estos tres puntos, para el período 1980 el río presentaba una amplia y pronunciada curva y un pequeño canal que la recortaba; en tanto que para los dos siguientes períodos es evidente la consolidación del segundo canal, casi hasta el grado de alcanzar similar importancia que el primero, así como la conformación de una gran isla central que divide al río en dos canales.

En este tramo del río, que puede considerarse con baja a moderada sinuosidad, el cauce puede calificarse como relativamente estable, con muy localizada actividad dinámica. Respecto a los brazos menores asociados al canal principal del Magdalena

en este tramo, estos presentan gran estabilidad en su trazado, con cambios de curso menores ocurridos en los brazos Papayal y Morales.

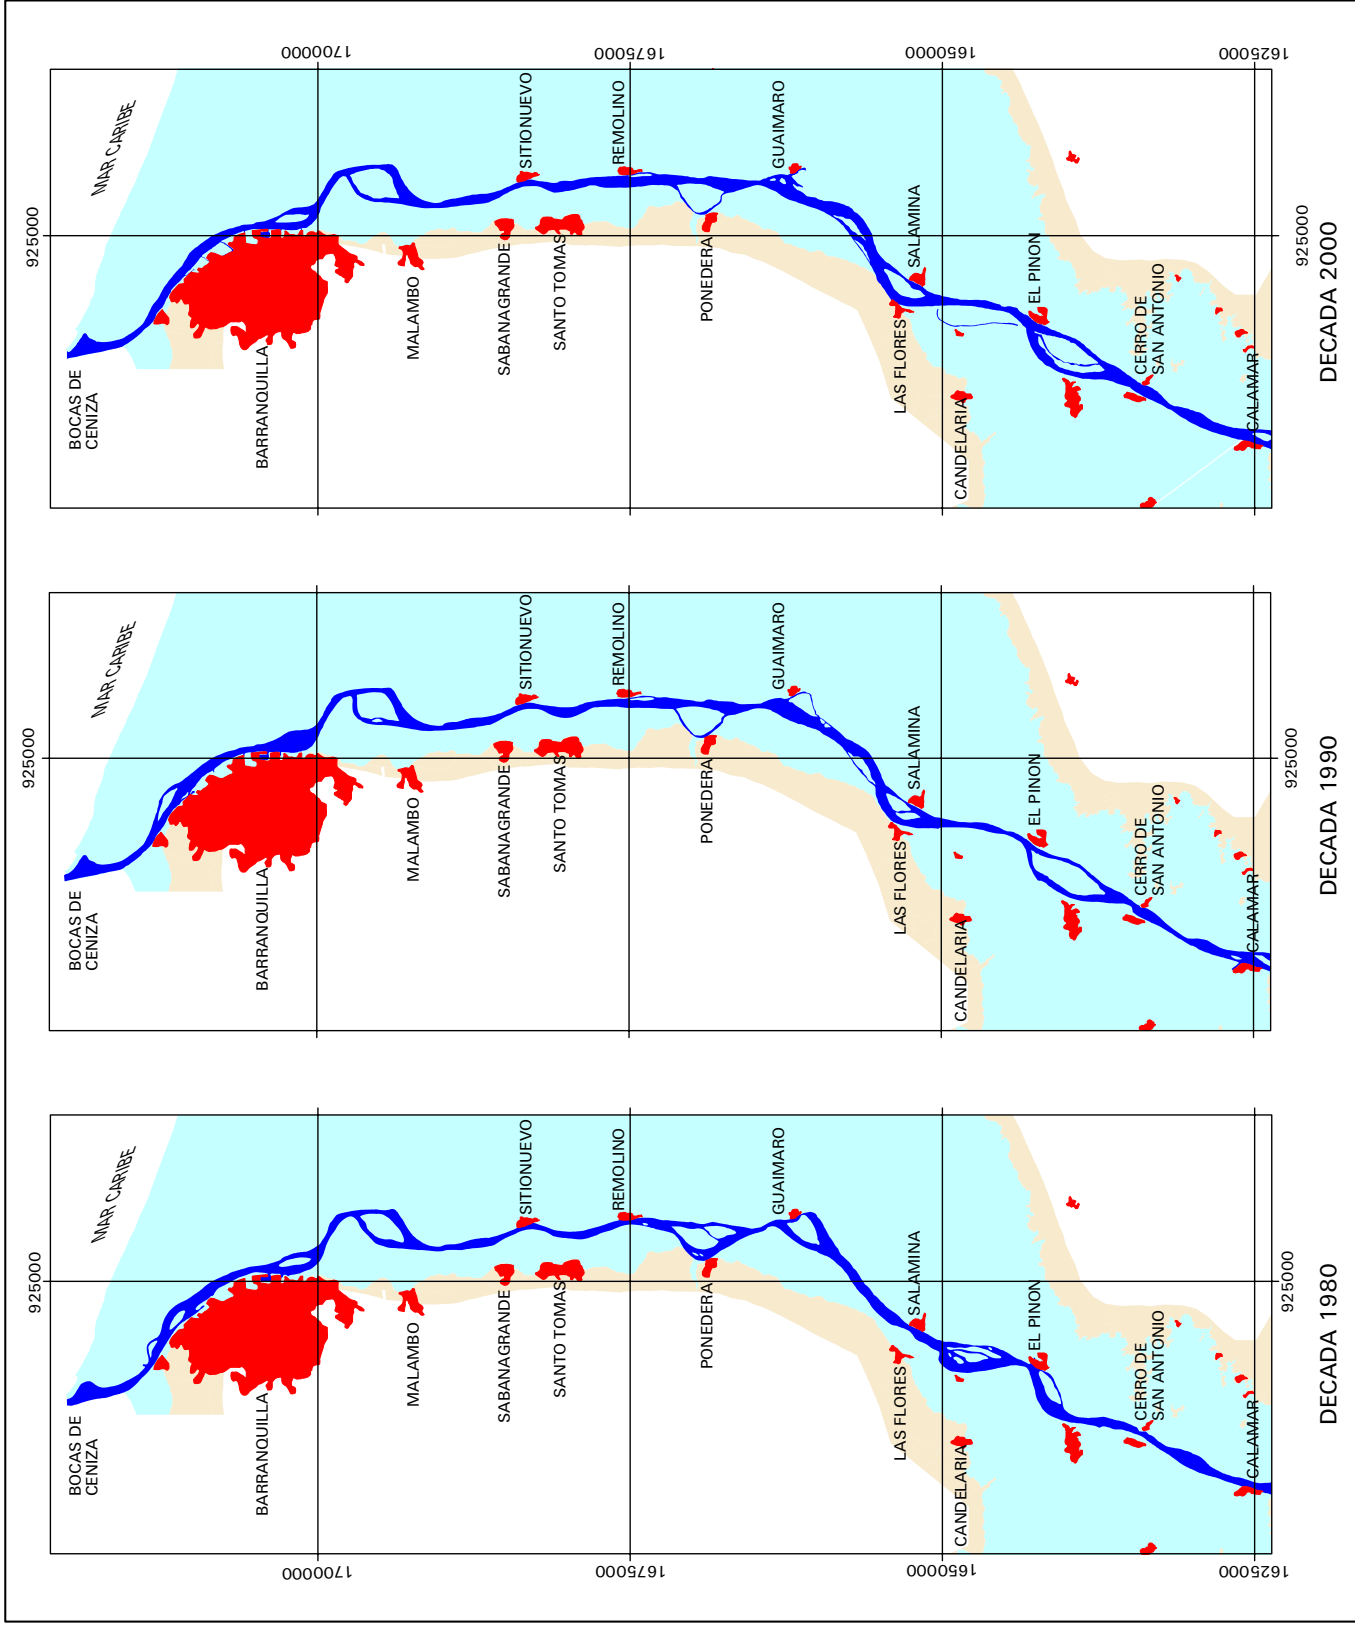
MAPA 11. TRAZADO DEL CURSO SECTOR CALAMAR - BOCAS DE CENIZA

El tramo final del río Magdalena puede calificarse con baja a moderada inestabilidad, la cual está principalmente representada en la moderada movilidad de las islas presentes, la migración de las principales curvas y los cambios menores en la sinuosidad del cauce en general (Mapa 11). Esto se refleja en el abandono de curvas por el río, la formación y destrucción de islas y la divagación del río en su vega que produce que el río discurra periódicamente por ambas orillas.

Es posible que en este sector del río ocurra una mayor dinámica natural, pero posiblemente debido a la infraestructura civil levantada en numerosos poblados para controlar los desbordes del río, este se halle parcialmente confinado y la dinámica natural notoriamente reducida.
